Kontrol af skimmelsanering

26237-4

**Møllevej 9A
2791 Dragør**

Kontrol af skimmelsanering - Møllevvej 9A, 2791 Dragør

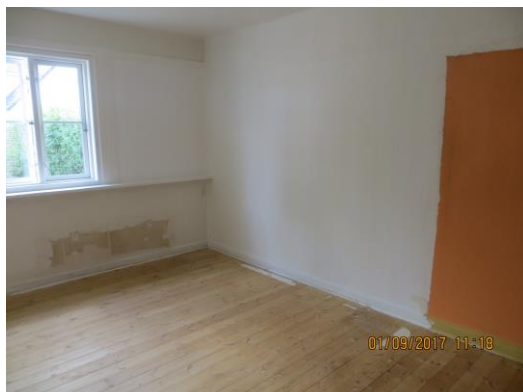
Foto 3: Soveværelse

Tilgængelige vægoverflader i stue og soveværelse fremstod uden misfarvninger, eller andre visuelle indikatorer på skimmelvækst.

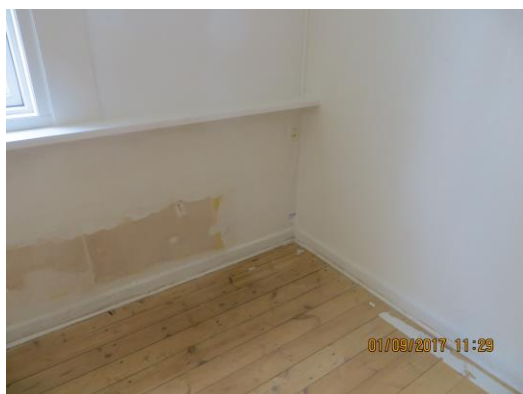
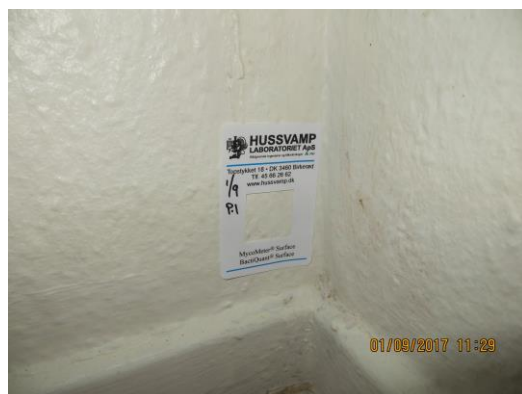
Foto 5: Prøvested P.1

Prøve 1 er en Mycometer-prøve udtaget på tapet, ydervæg i soveværelse.

Mycometer-prøverne P.1, P.2 og P.3 viste alle et Mycometer-tal i kategori A, så der er ikke længere skimmelvækst eller ophobede sporer på prøvestedet.

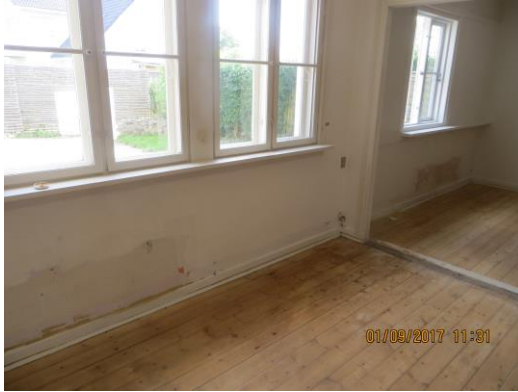
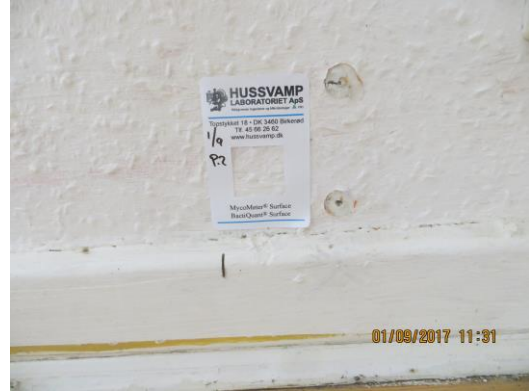
Foto 7: Prøvested P.2

Prøve 2 er en Mycometer-prøve udtaget på tapet, ydervæg i stue.

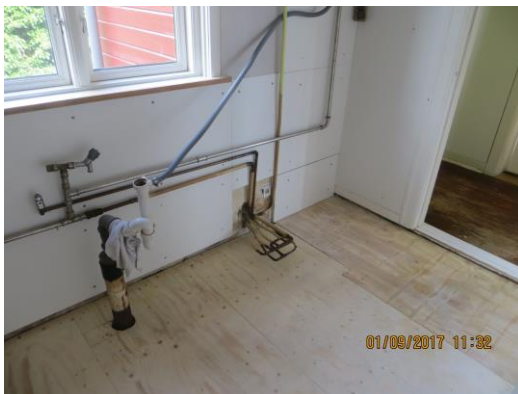
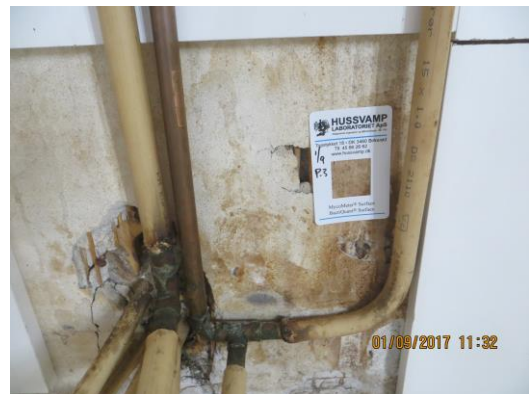
Foto 9: Prøvested P.3

På pudsoverflade som var synlig ved rørgennemføring kunne observeres mørke misfarvninger.

Prøve 3 er en Mycometer-prøve udtaget på puds, ydervæg i køkken.
