Supercykelstirutenettet på Amager

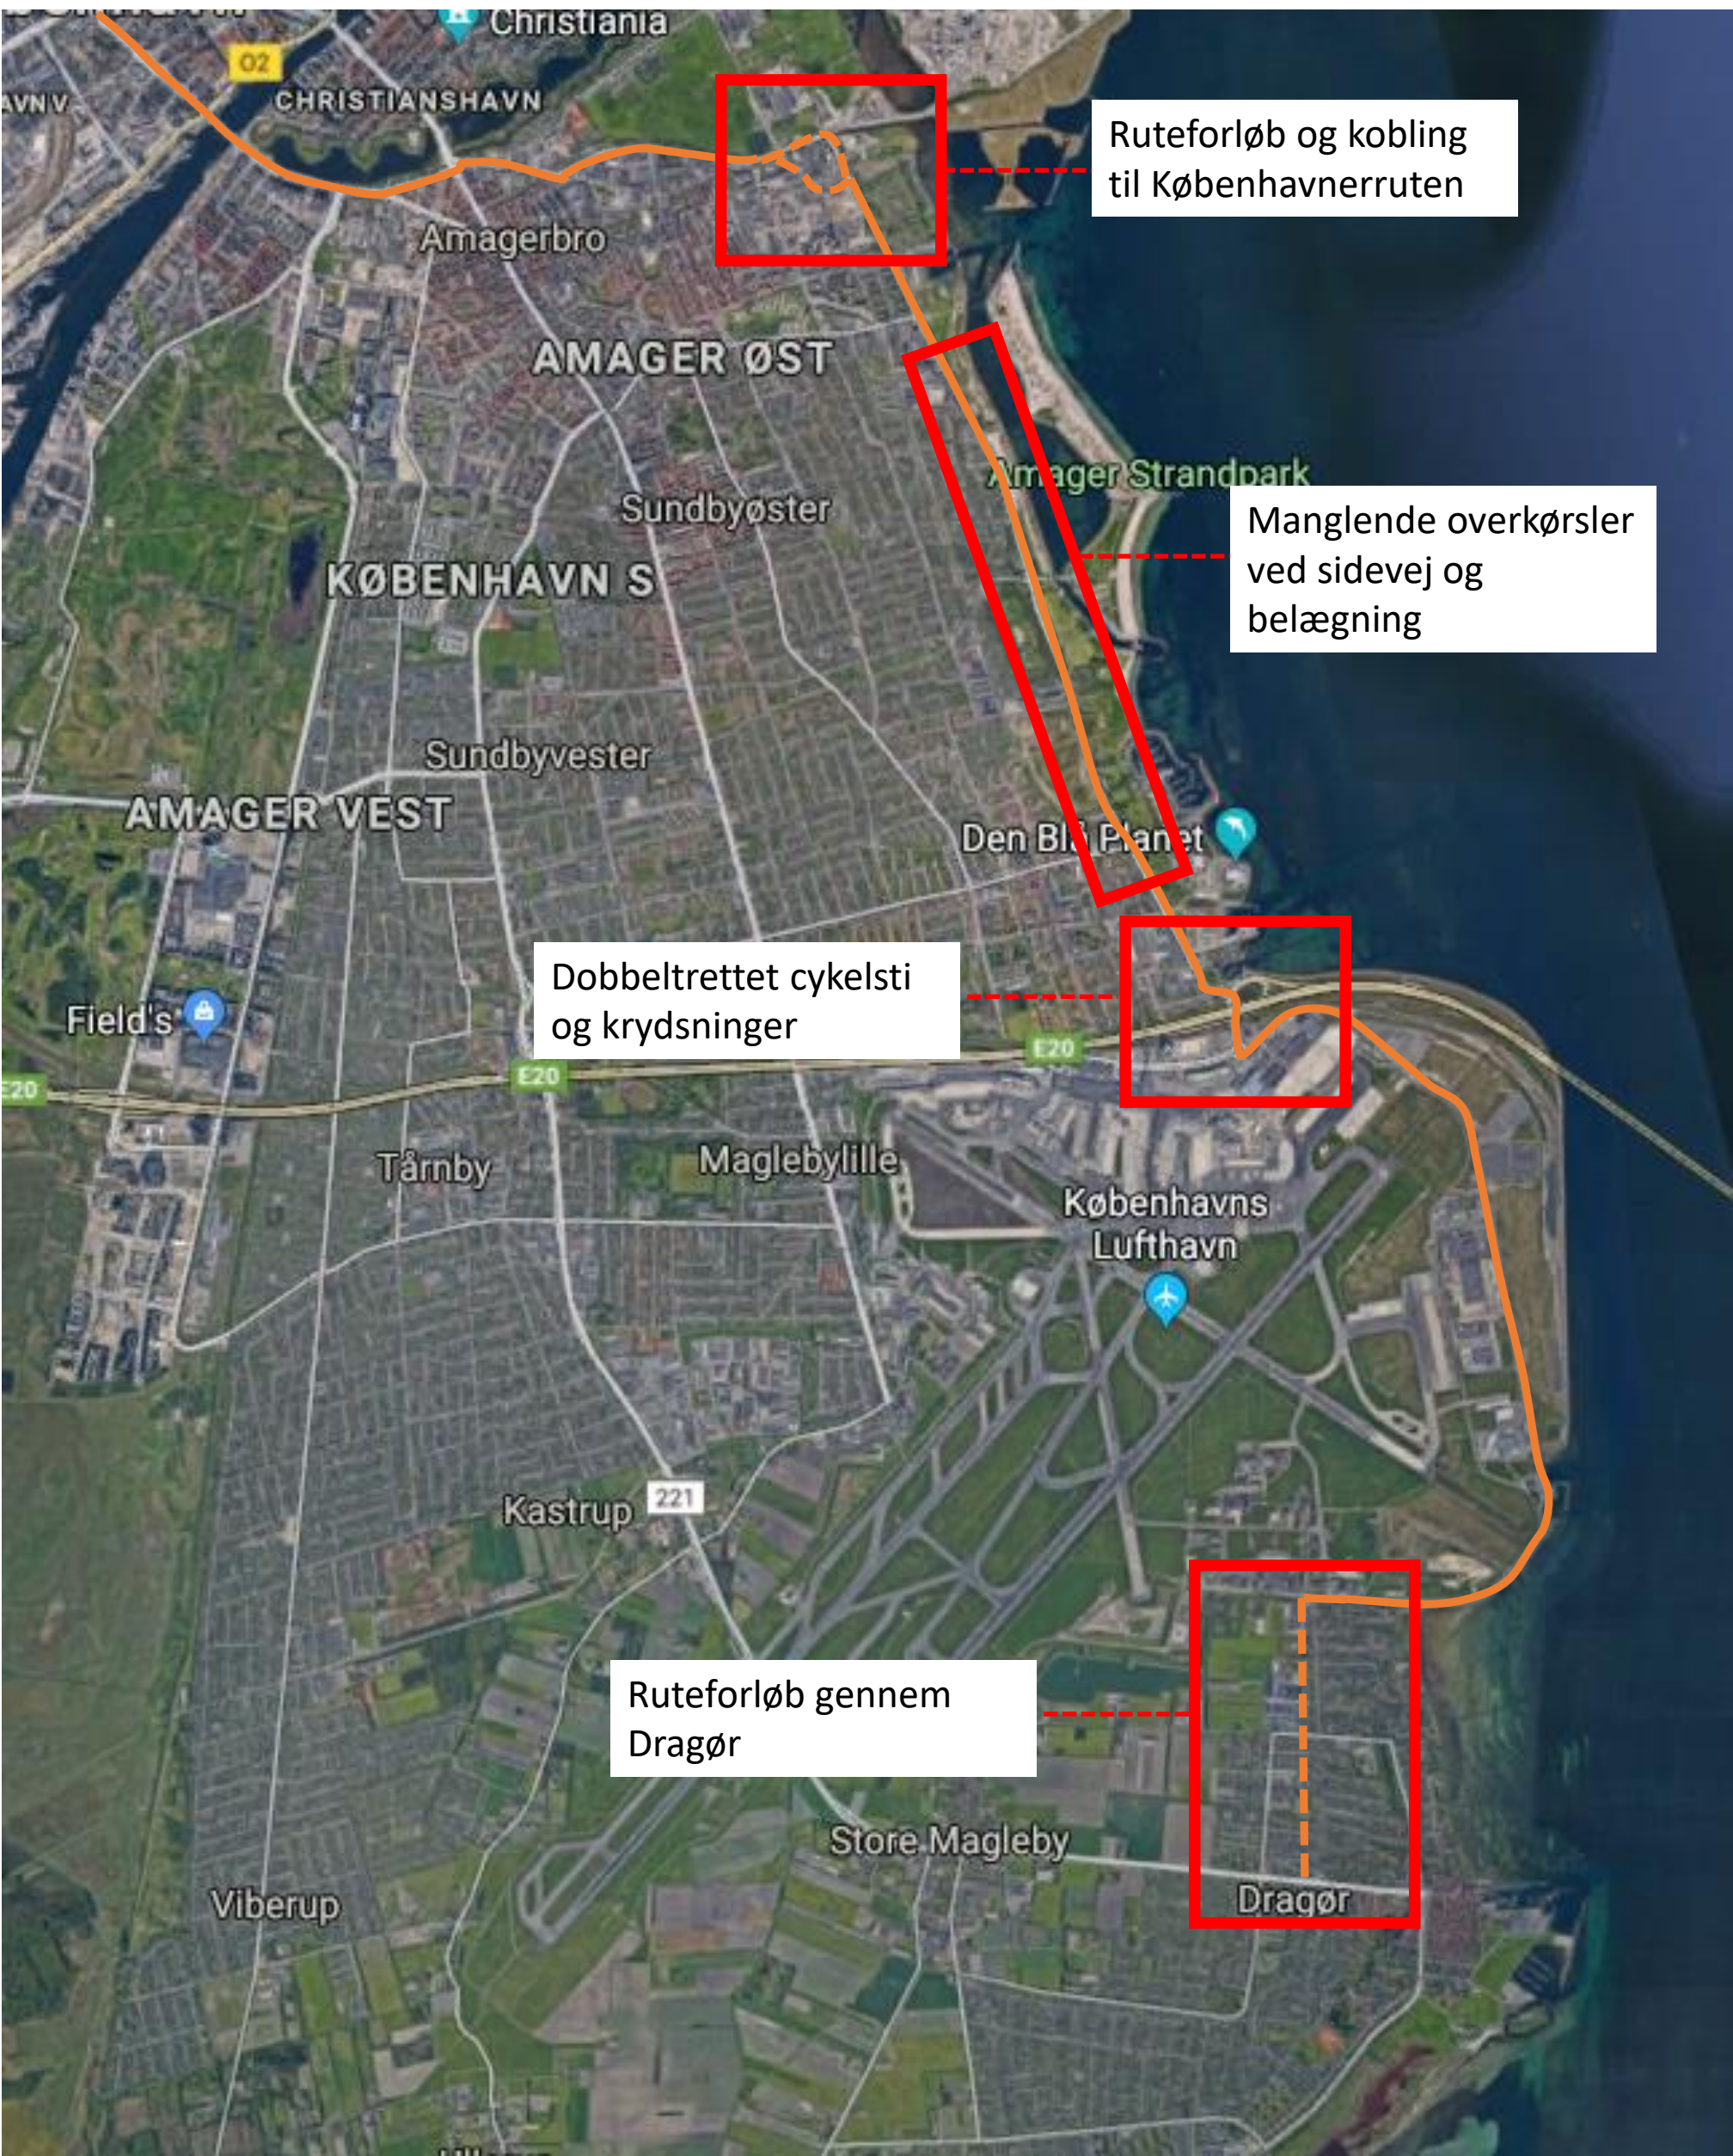
Dragør Østruten – OBS punkter

Ruteforløb og kobling til Københavnruten

Manglende overkørsler ved sidevej og belægning

Dobbeltrettet cykelsti og krydsninger

Ruteforløb gennem Dragør

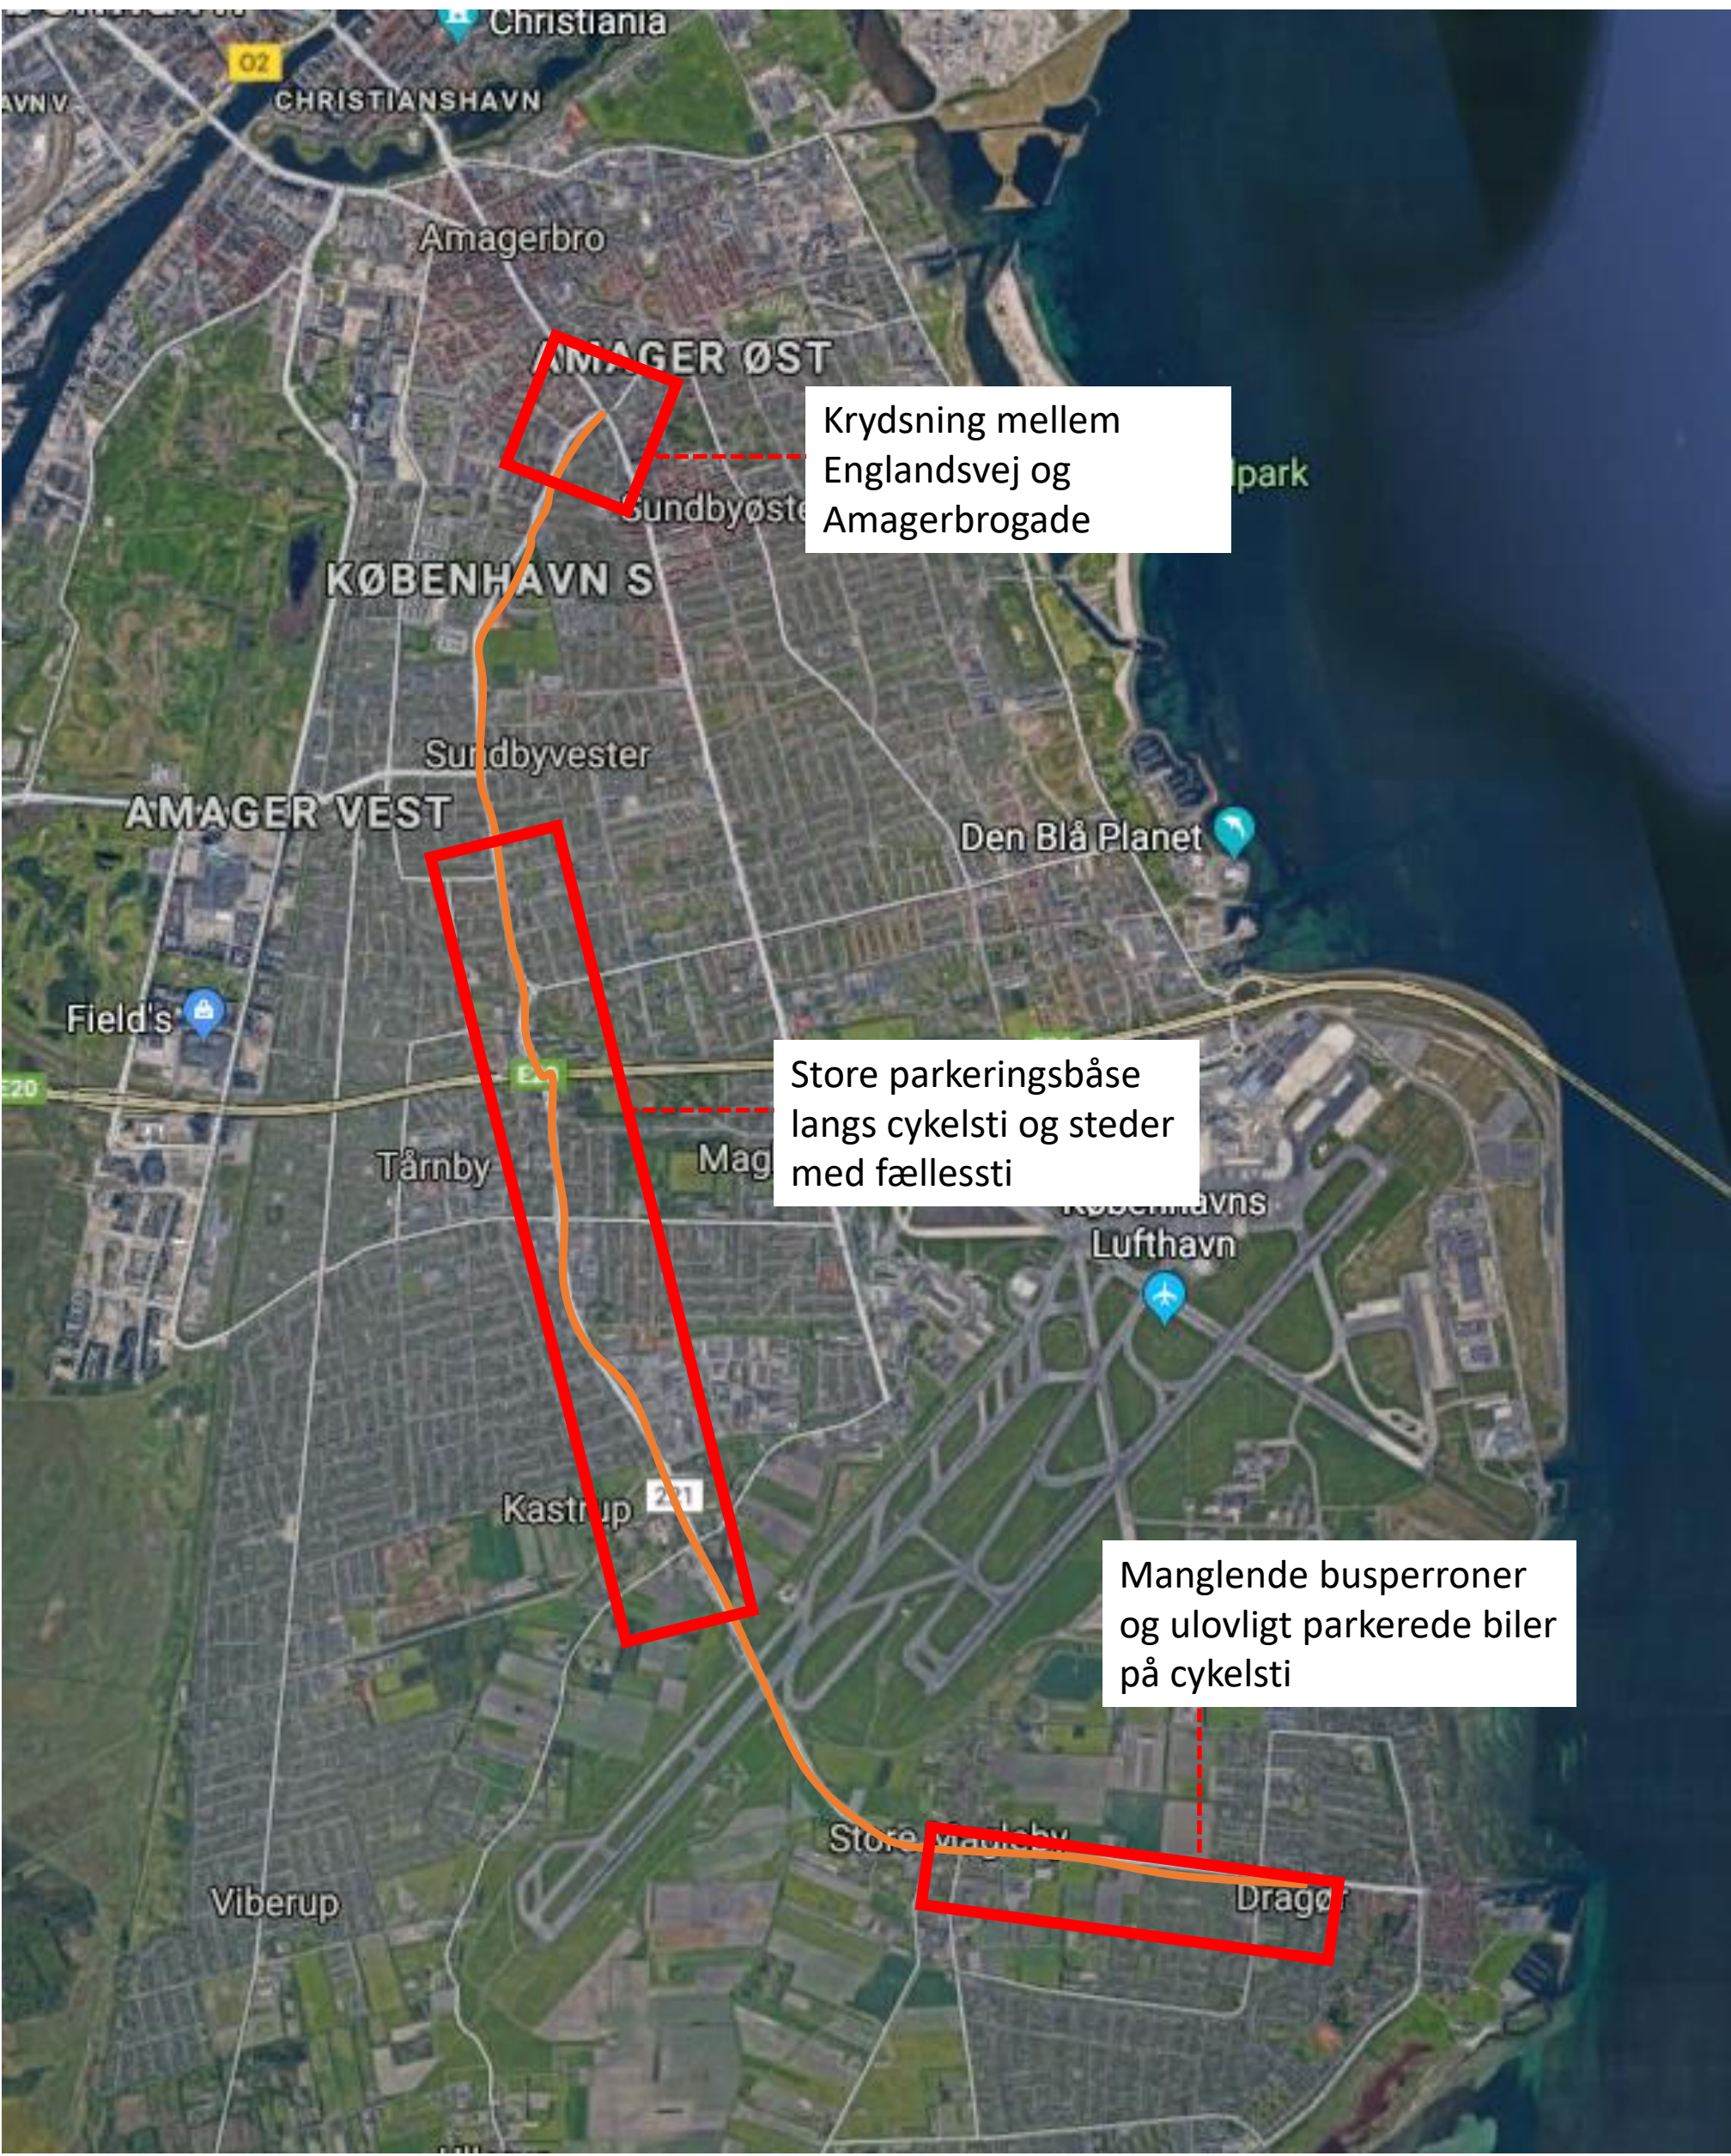
Dragør Vestruten – OBS punkter

Krydsning mellem
Englandsvej og
Amagerbrogade

Store parkeringsbåse
langs cykelsti og steder
med fællessti

Manglende busperroner
og ulovligt parkerede biler
på cykelsti

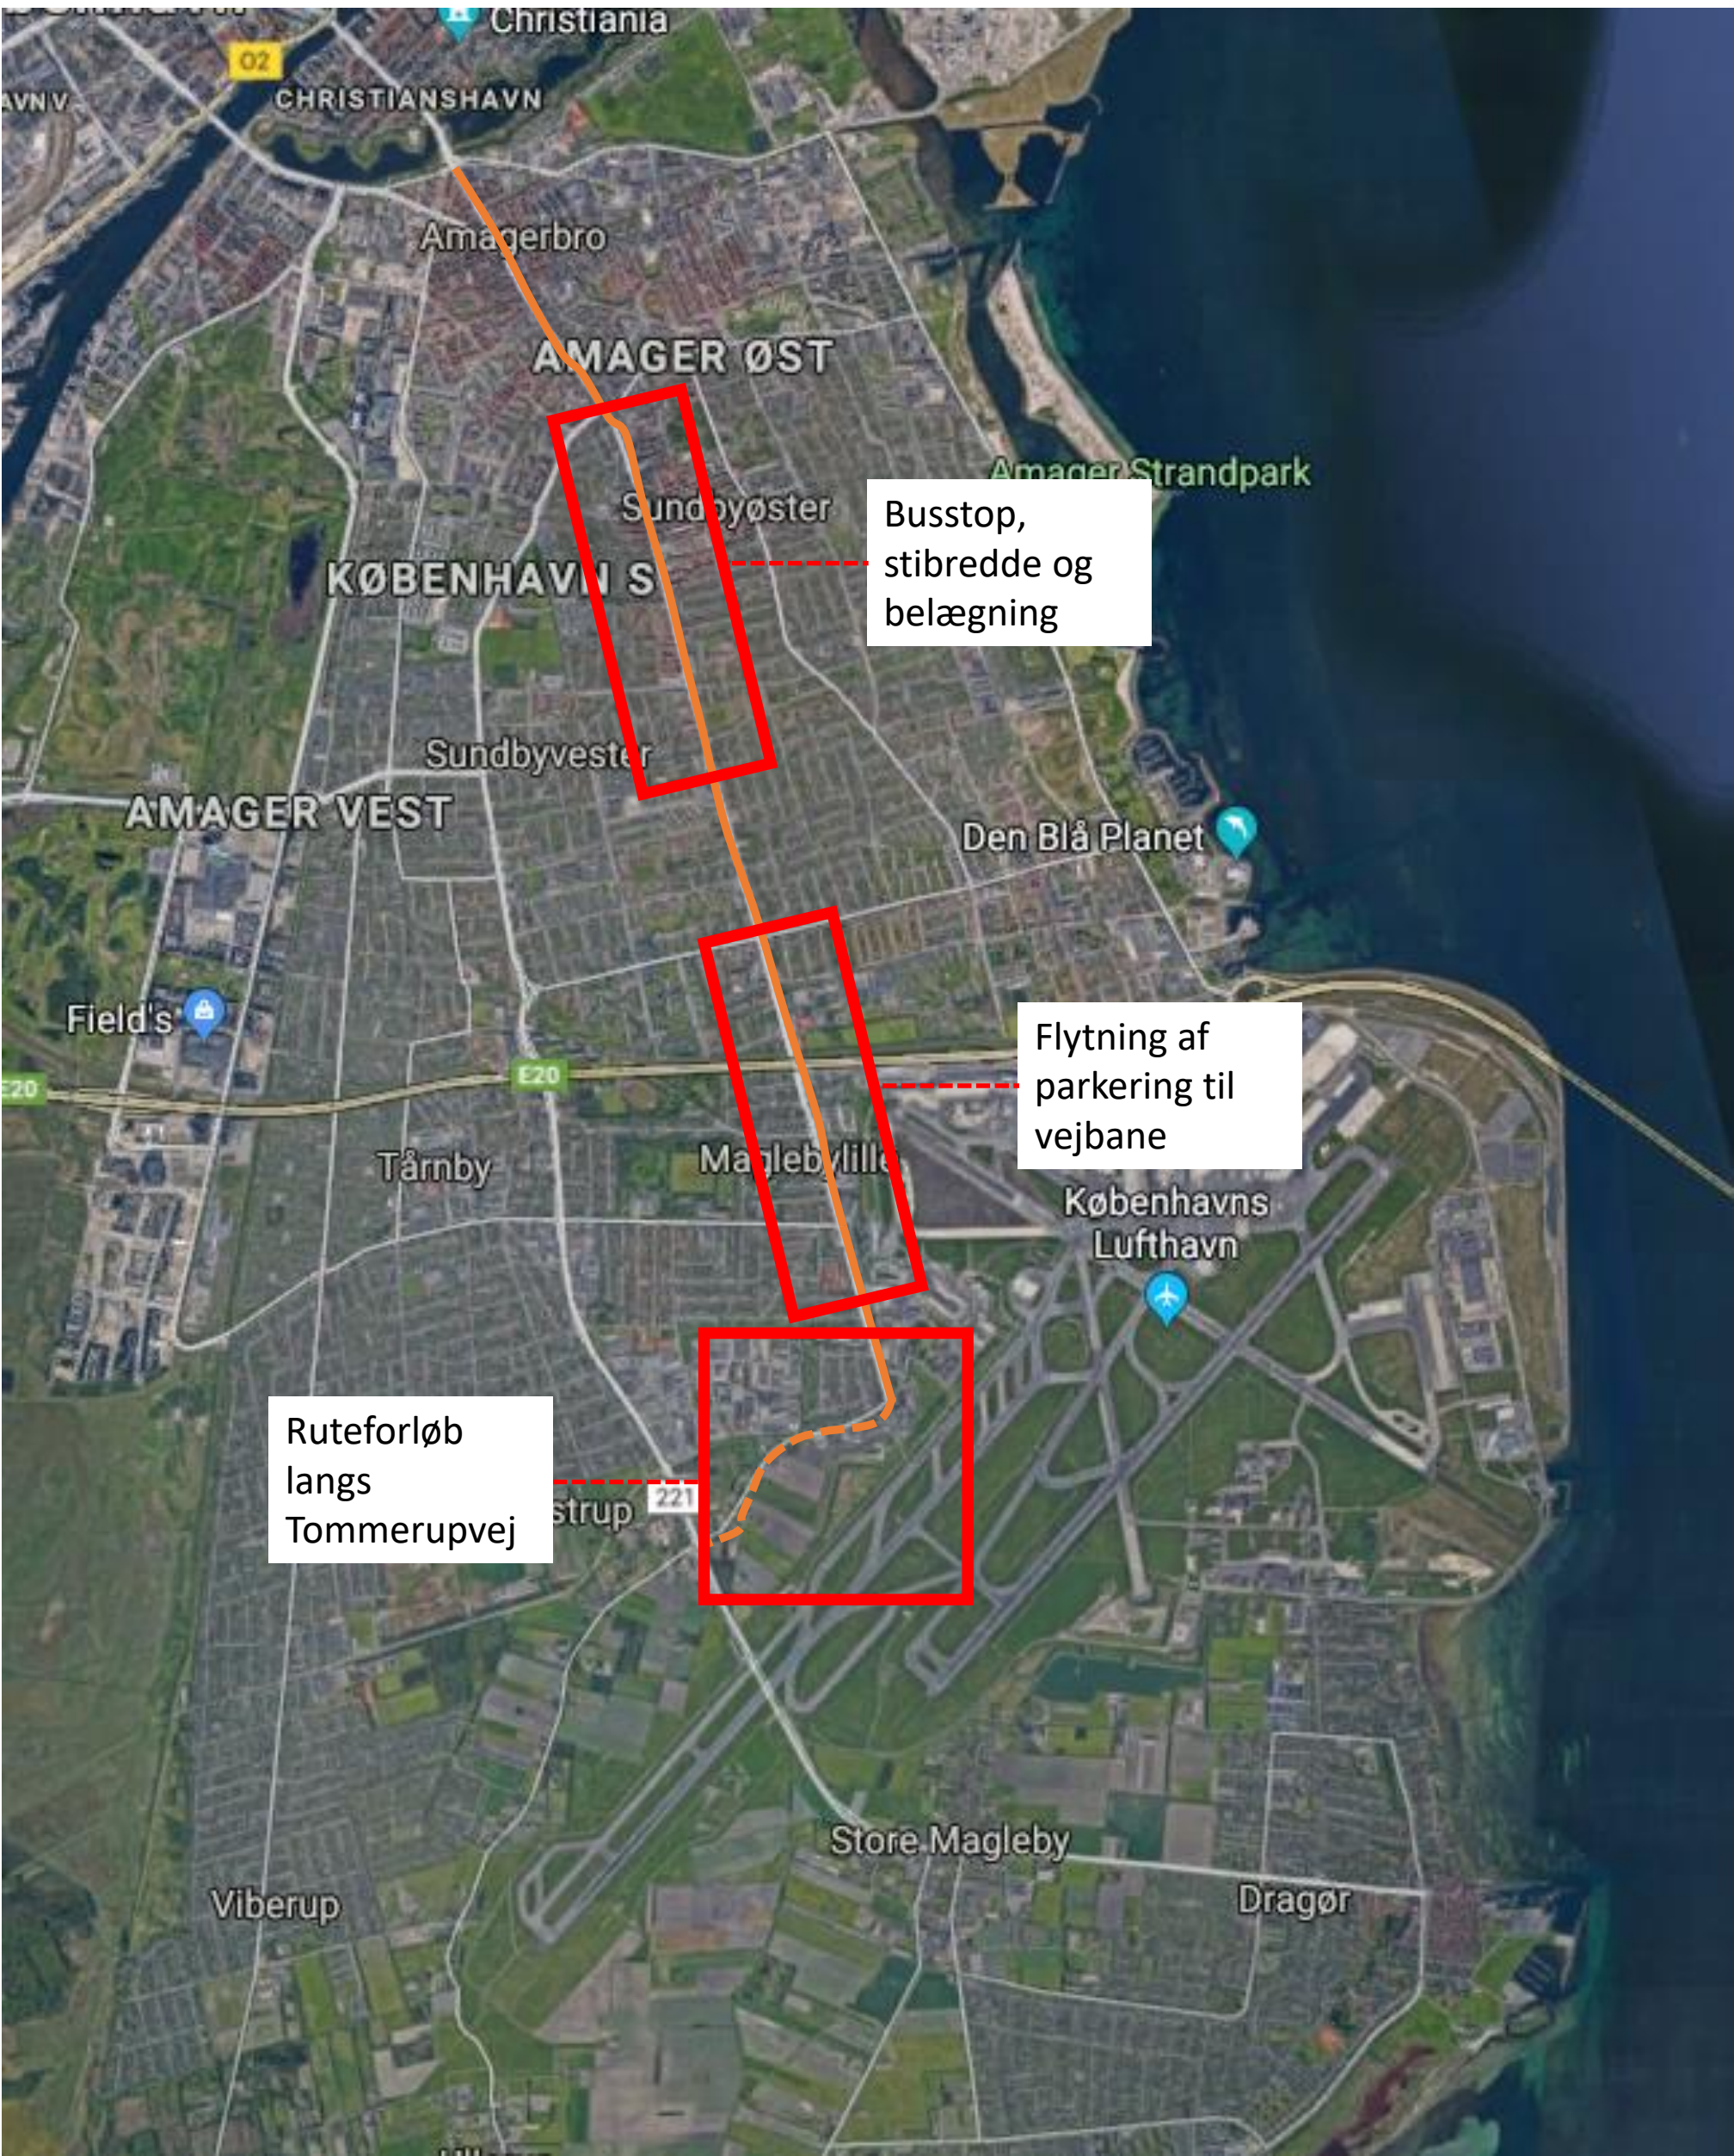
Amagerbrogaderuten – OBS punkter

Busstop,
stibredde og
belægning

Flytning af
parkering til
vejbane

Ruteforløb
langs
Tommerupvej
