1 Indledning

1.1 Kort beskrivelse af situationen

Der blev ultimo 2014/primo 2015 konstateret en forurening ved Brandstation Vest i Københavns Lufthavn. Forureningen består af PFAS forbindelser, som stammer fra tidligere tiders brug af brandskum indeholdende additiver i form af bl.a. PFOS. CPH påbegyndte i 2014 en frivillig undersøgelse af forureningen i jord og grundvand ved brandstationen.

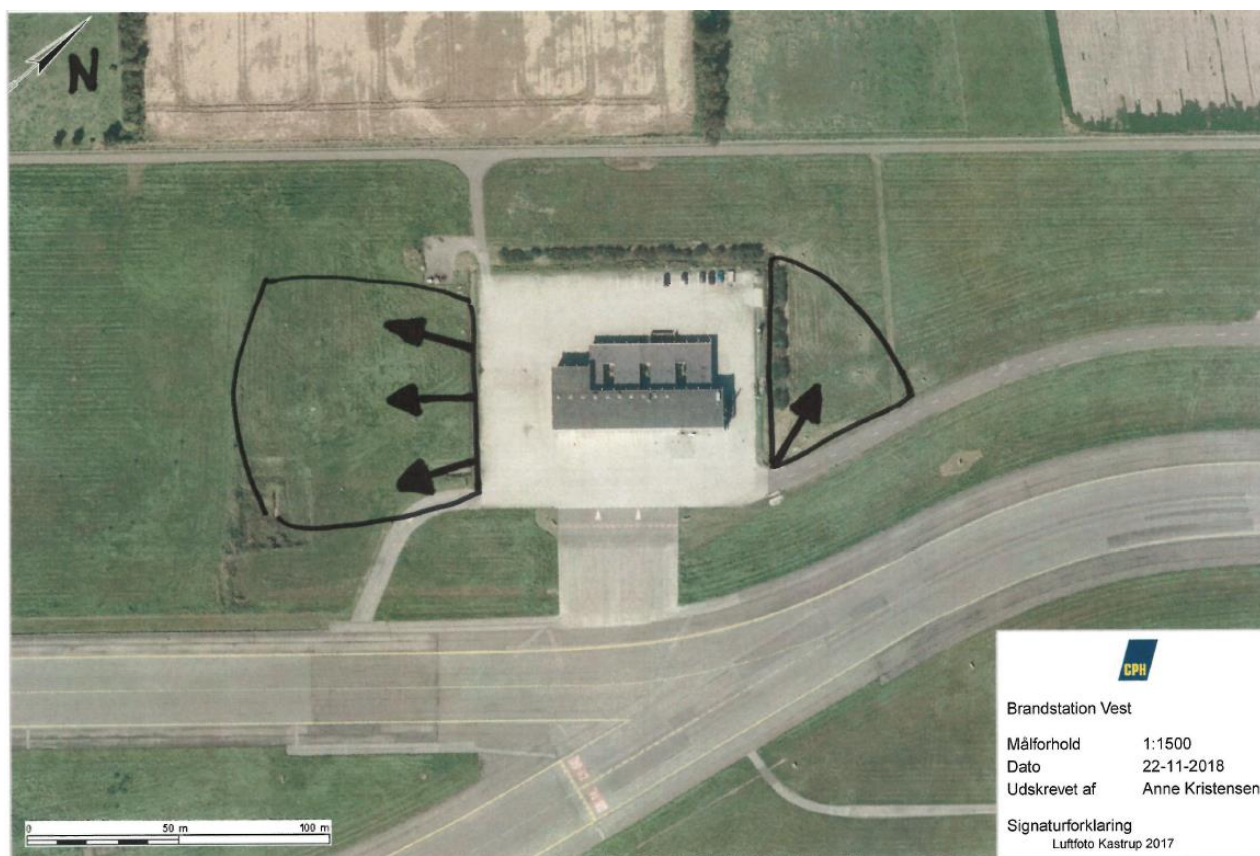
Figur 2.1 Skumafprøvning hver mandag ved Brandstation Vest. Markeringerne viser, hvor brandslukningsskummet blev sprøjtet ud i perioden 1972-1998.

Der har været afprøvning af brandsluknings-skum AFFF Uniform - SM 3% og Uni-Light AFFF-P 3% på græsarealerne i perioden 1972-1998. Fra 1998 har der kun været oplag af skumvæsker på brandstationen. Afprøvning af skum skete på brandøvelsespladsen i lufthavnens sydømråde, Brandstation Øst samt på den miljøgodkendte skumafprøvningsplads i nordømrådet (øst for Hangar 5). Sidstnævnte blev nedlagt i 1996.

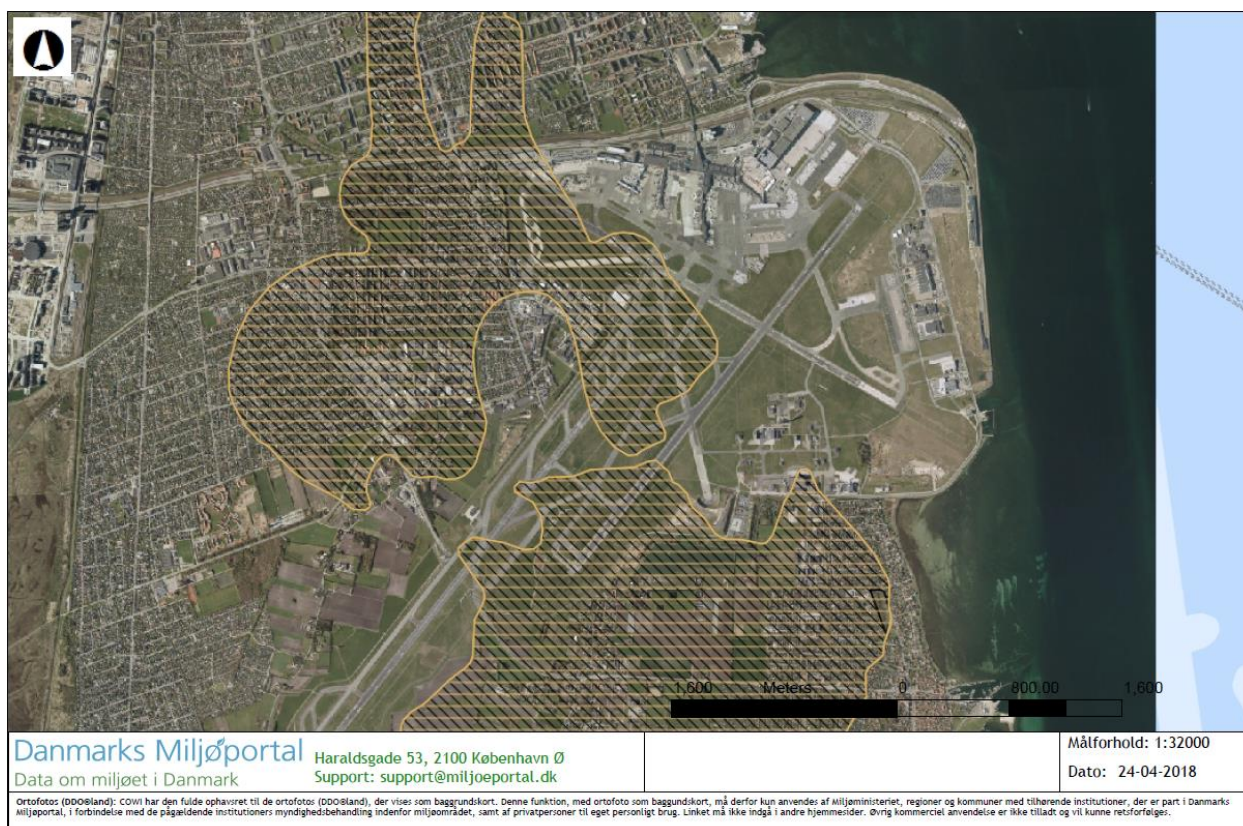
Figur 2.2 Indvindingsoplandene for hhv. Tårnby Forsyning og HOFORs kildepladser.

Brandstation Vest er beliggende mellem oplandene til henholdsvis Tårnby Forsyning og HOFORs kildepladser, og ligger som det kan ses af figur 2.2 udenfor indvindingsoplandene. Langs Tømmerupvej findes der stadig borgere, som ikke er tilsluttet offentlig forsyning med drikkevand. Borgerne har enkeltindvindinger til drikkevand og markvanding.

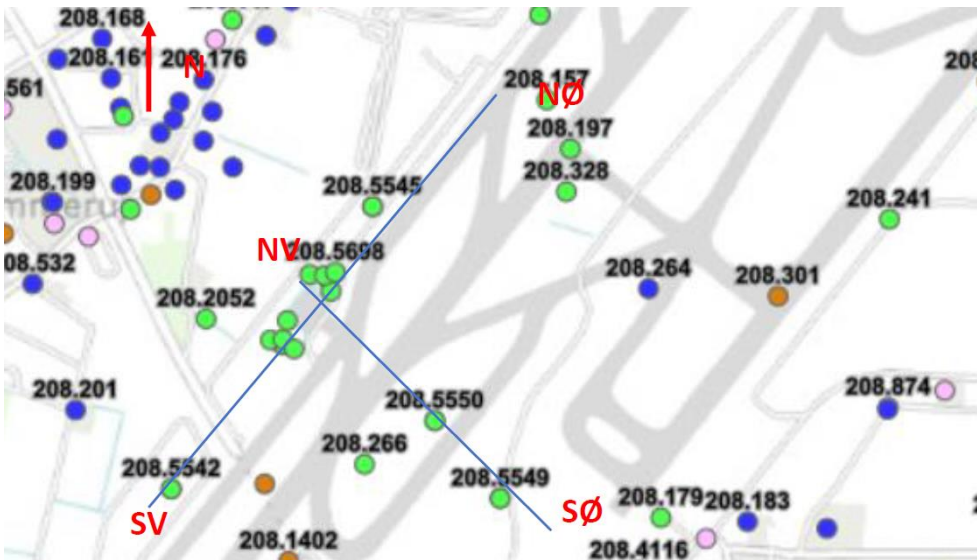
Figur 5.3 Oversigtskort over placering af geologiske snit.

Der er udarbejdet to geologiske snit på baggrund af boreprofiler foretaget af Franck Geoteknik A/S og Brøker A/S. I figur 5.3 er placeringen af de geologiske profiler angivet. I figur 5.4 og figur 5.5

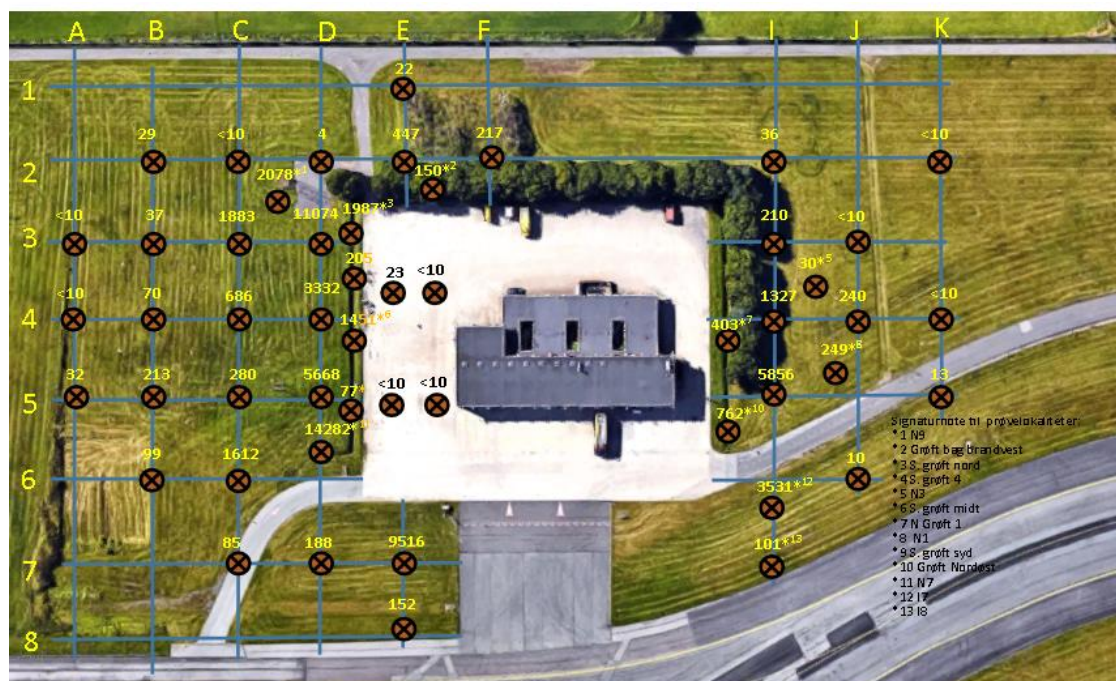
Figur 6.1 Jordprøveresultater 0,5 mut. Koncentration af Σ PFAS angivet i $\mu\text{g}/\text{kg}$ TS.

De afgrænsende jordprøver er udtaget mod SSV, foran brandstationen og bag brandstationen, hvilket fremgår af figur 6.1 - figur 6.7. På græsarealet SSV og foran brandstationen blev fundet høje koncentrationer af PFAS på hhv. 14282 og 9516 $\mu\text{g}/\text{kg}$ TS for Σ MST12 PFAS. Fundene blev afgrænset ved udtagning af nye prøver med niveauer på $< 200 \mu\text{g}/\text{kg}$ TS. På figurerne ses ligeledes placeringen af 4 prøver udtaget under sf-belægningen i 0,5 mut. I den ene prøve blev fundet Σ MST12 PFAS på $23 \mu\text{g}/\text{kg}$ TS, hvilket er under kvalitetskriteriet.

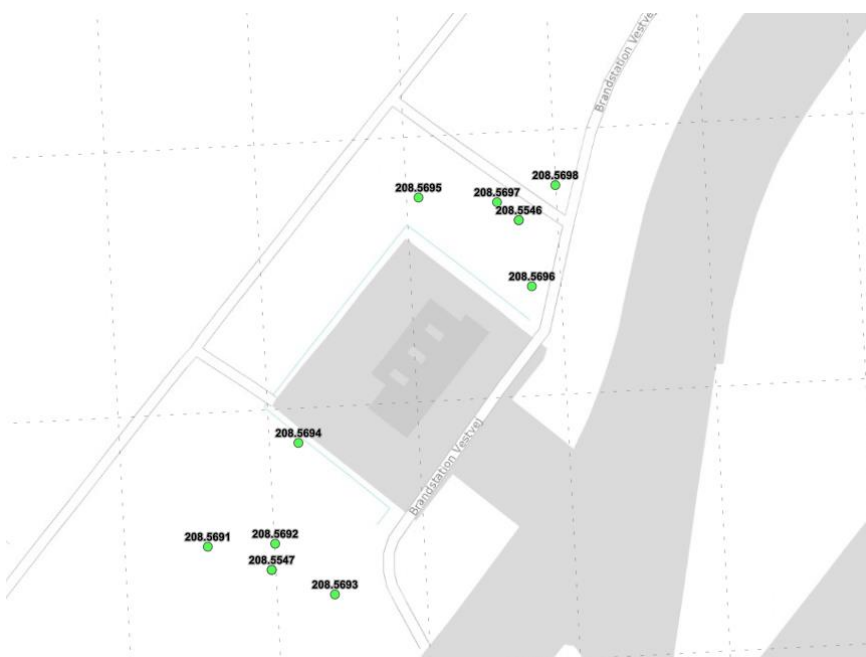
Figur 6.11 Terrænnære filterboringer udført i hotspot.

Niveauet stemmer overens med de øvrige vandprøver, der er udtaget i det terrænnære grundvand i hotspot, hvilket fremgår af figur 6.10. Der er i alt udført 10 filterboringer i hotspot, fem boringer på hver side af brandstationen, se figur 6.11.

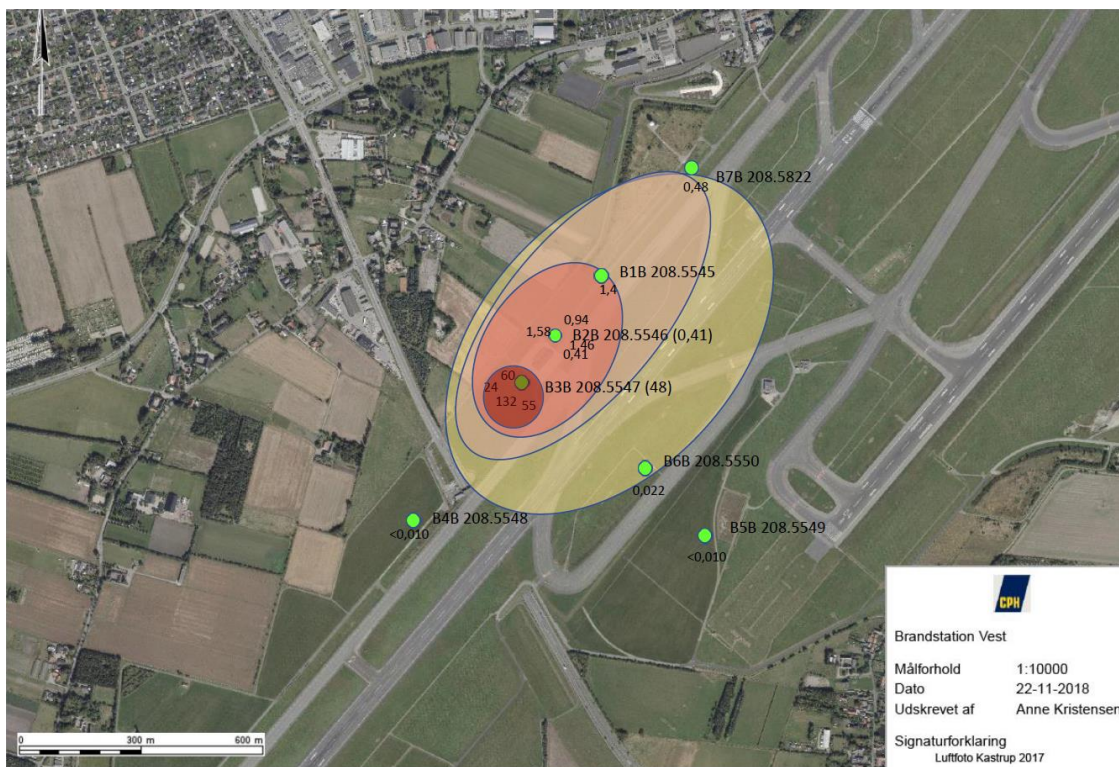
Figur 7.2 Forureningsudbredelse i sandlaget. Koncentrationerne er angivet i µg Σ 12 MST PFAS /l.

De højeste koncentrationer er fundet SV for brandstationen i hotspot og aftager relativt hurtigt horisontalt og vertikalt, se figur 7.2 – figur 7.4. Det skal bemærkes at forureningsniveauet i B7/ DGU Nr. 208.5822 kunne stamme fra en anden forureningskilde, da den ligger opstrøms fra Brandstation Vest. En anden mulighed er at strømmingen tidligere har været anderledes.

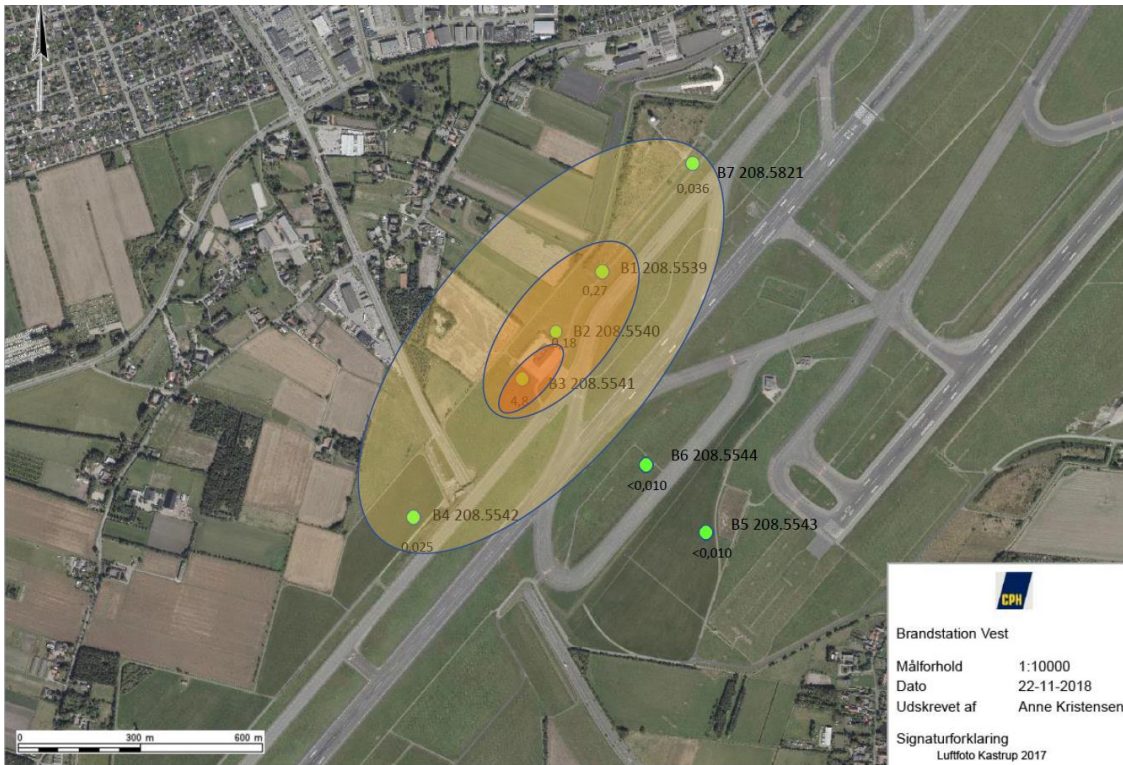
Figur 7.3 Forureningsudbredelse i toppen af kalken. Koncentrationerne er angivet i $\mu\text{g } \Sigma 12 \text{ MST PFAS /l}$.

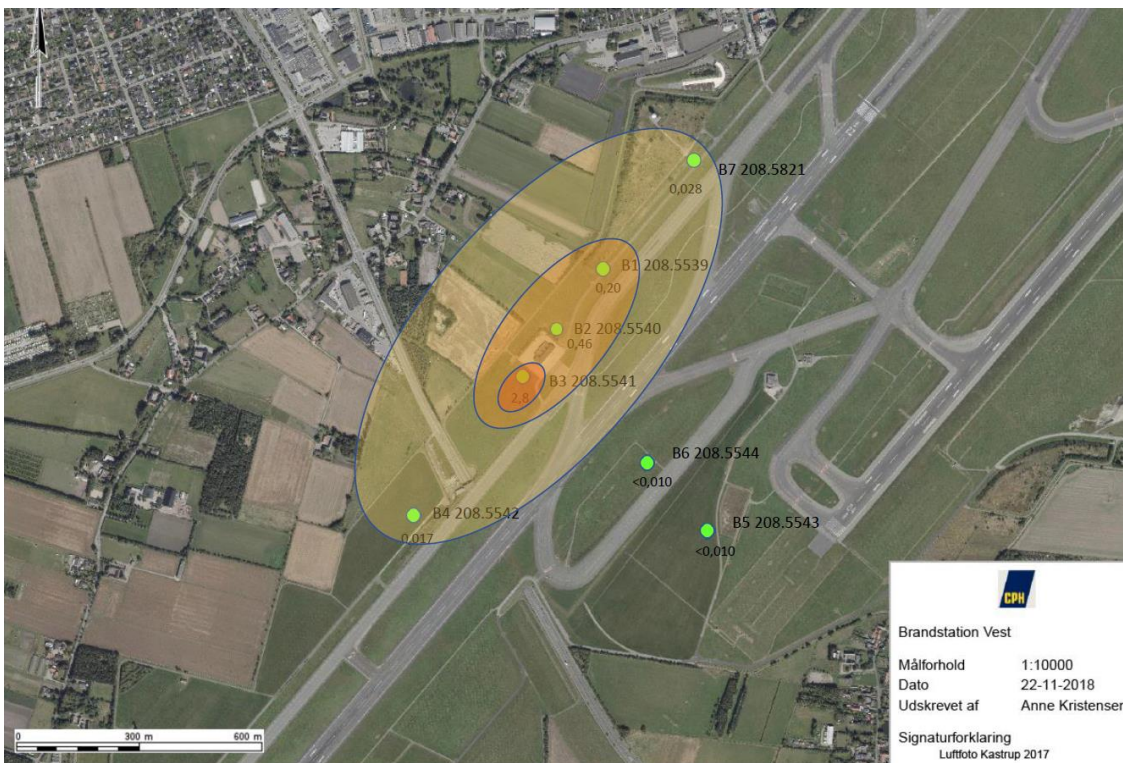
Figur 7.4 Forureningsudbredelse i bunden af kalken. Koncentrationerne er angivet i $\mu\text{g } \Sigma 12 \text{ MST PFAS /l}$.
